Diagnóstico e classificação de curso d'água da malha urbana de Rolim de Moura/RO

Diagnosis and water course classification of the urban network of Rolim de Moura/RO

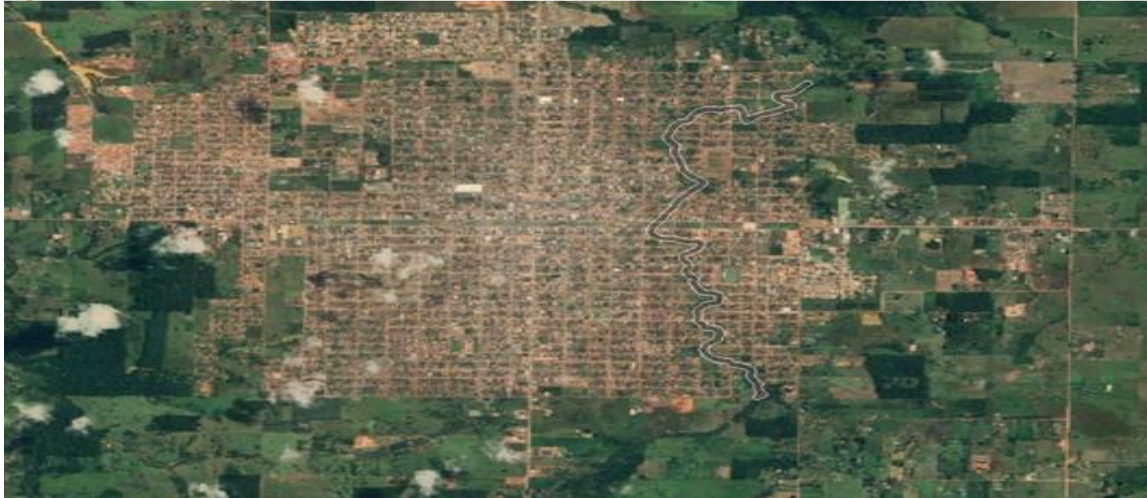
Observou-se que às margens do rio Anta Atirada não existe formação natural ou artificial de APPs, contendo em alguns pontos apenas metros de capim (Figura 2). Com o grande avanço urbano, e a falta de um olhar mais atento em relação a APPs, as autoridades competentes não se atentaram a tal importância.

Figura 2 - Mensuração de APP do Rio Anta Atirada, Rolim de Moura – RO

Segundo a Lei municipal de n. 68/2009, Art. 73, todas as formas de vegetação naturais situadas ao longo dos rios ou de qualquer curso d'água, são consideradas de preservação permanente e deverão ter largura mínima, desde o seu nível mais alto em faixa marginal, de 30 metros para os cursos d'água de menos de dez metros de largura.

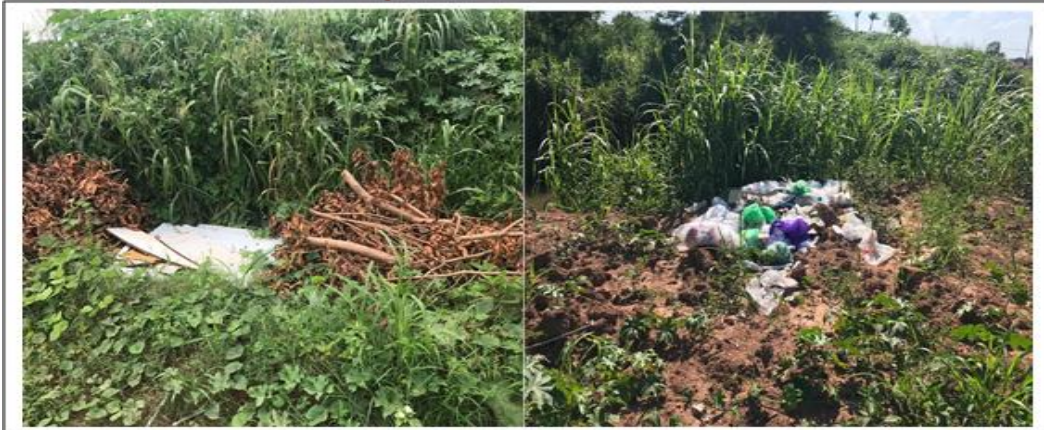
Detectou-se lixos as margens do rio Anta Atirada como se fosse um lixão a céu aberto (Figura 3). É fácil encontrar descartes de lixos às margens do rio e córregos, a falta de consequências para algumas pessoas não as impede de cometerem tal ato criminoso ao meio ambiente, pois nem todos que possuem essa conduta sofrem com as enchentes, potencializadas por essas tais práticas.

Figura 3 - Lixão a céu aberto as margens do rio Anta Atirada em Rolim de Moura.

A medida adotada pela secretaria do meio ambiente na intenção de evitar enchentes são as limpezas do rio e córregos com máquinas Escavadeira de esteira e retroescavadeira ação chamada de desassoreamento. Desassoreando os cursos hídricos, como forma de aumentar o escoamento da água, o que consiste na remoção de materiais como, vegetação, lodo, lixo e outros (Smith; Silva; Biagioni, 2019).
